# Condomínio Verde

Relatório de  
Pavimentação.

| <b>APROVO</b> | | <b>ESPECIALIDADE/SUBESPECIALIDADE</b><br><b>Pavimentação Intertravado</b> | |
| <b>ETAPA DE PROJETO</b><br><b>EXECUTIVO</b> | <b>TIPO/ESPECIFICAÇÃO DO DOCUMENTO</b><br><b>Relatório de Pavimentação</b> | | <b>DATA</b><br><i>Junho/2017</i> |

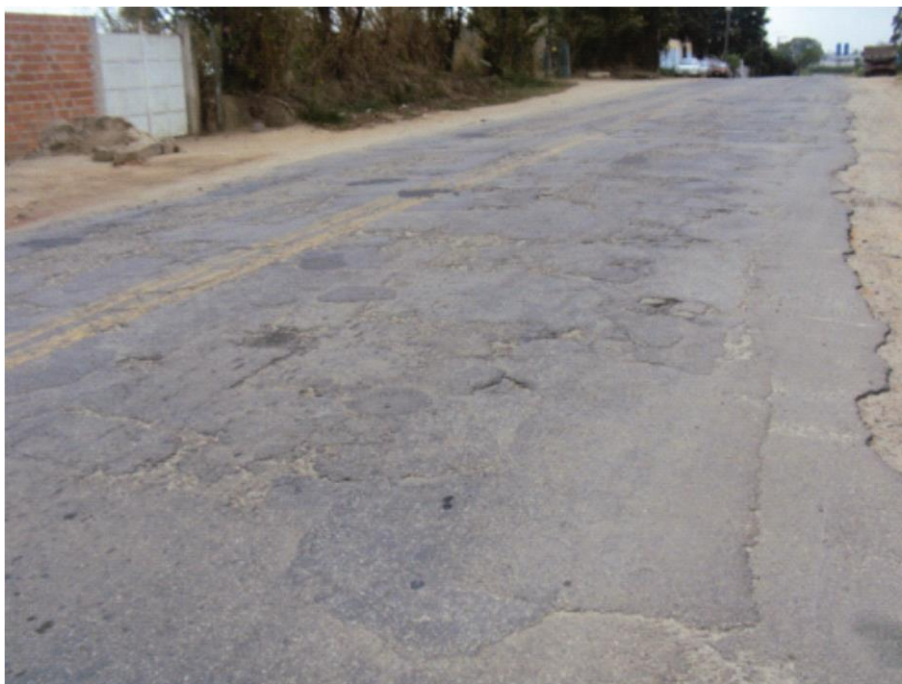
**Figura 5: Defeitos no revestimento asfáltico de um pavimento**  
Fonte: Manual Básico de Estradas e Rodovias Vicinais V. II (Conservação)

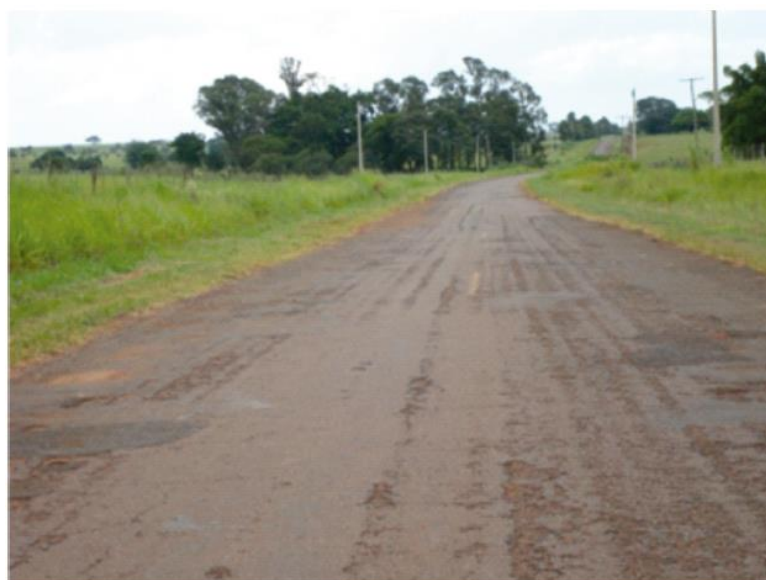
**Figura 8:Desagregação do agregado no pavimento**  
Fonte: Manual Básico de Estradas e Rodovias Vicinais V. II (Conservação)

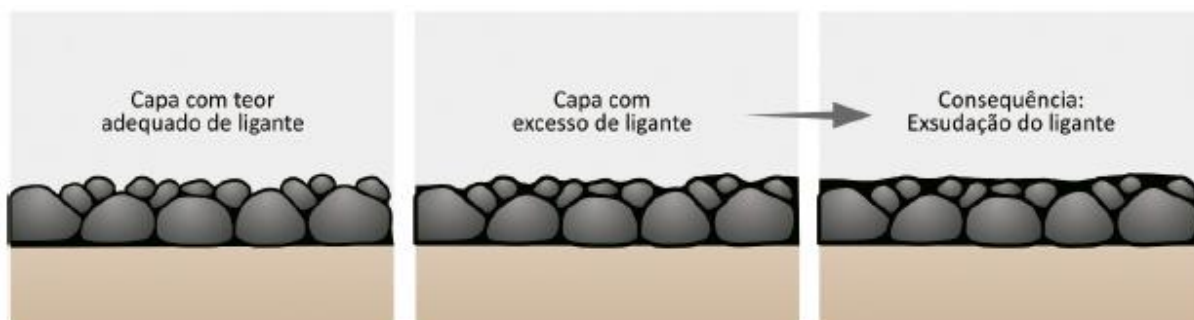
**Figura 9: Exsudação do ligante no revestimento**

- Espalhamento de areia seca com cal hidratada sobre as manchas de exsudação.

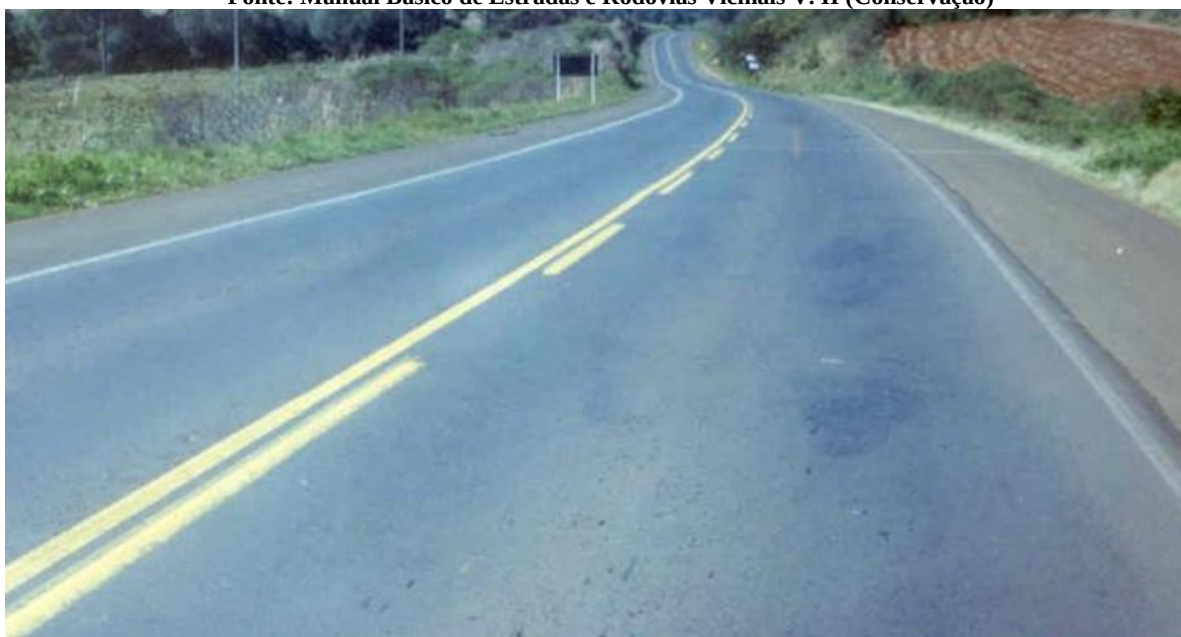
**Figura 10: Exsudação do ligante no revestimento**

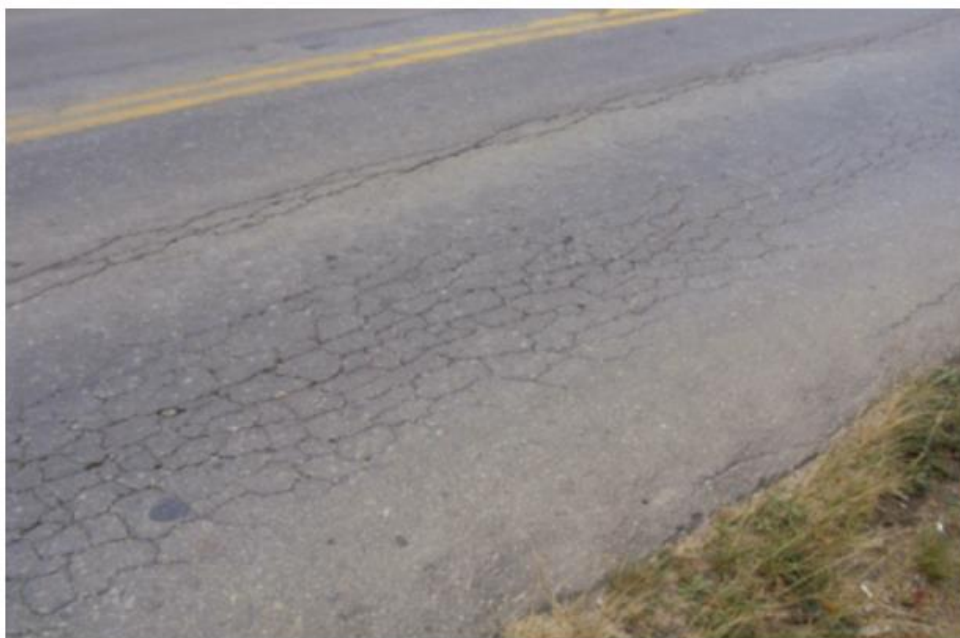
As trincas são rachaduras no revestimento (capa) do pavimento. Podem ser isoladas ou interligadas. Quando as trincas são interligadas o defeito é chamado de “couro de crocodilo” ou “jacaré”. As trincas não trazem, de início, problemas ao trânsito, mas são altamente danosas à estrada, por permitirem a penetração de água pelo corpo do pavimento, provocando seu enfraquecimento, desagregações e panelas.

**Figura 11:** Trincas do tipo “couro de jacaré” (interligadas)  
**Fonte:** Manual Básico de Estradas e Rodovias Vicinais V. II (Conservação)

- Selagem das trincas;
- Remendo da capa e, se necessário, reparo da base do pavimento;
- Capa selante, no caso das fissuras atingirem uma área grande.

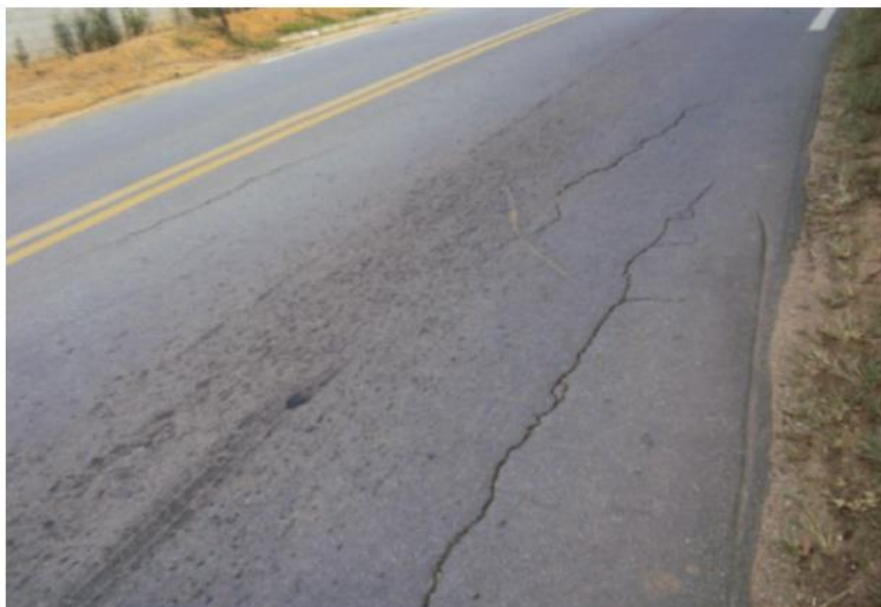
**Figura 12:** Trincas isoladas no revestimento asfáltico  
**Fonte:** Manual Básico de Estradas e Rodovias Vicinais V. II (Conservação)

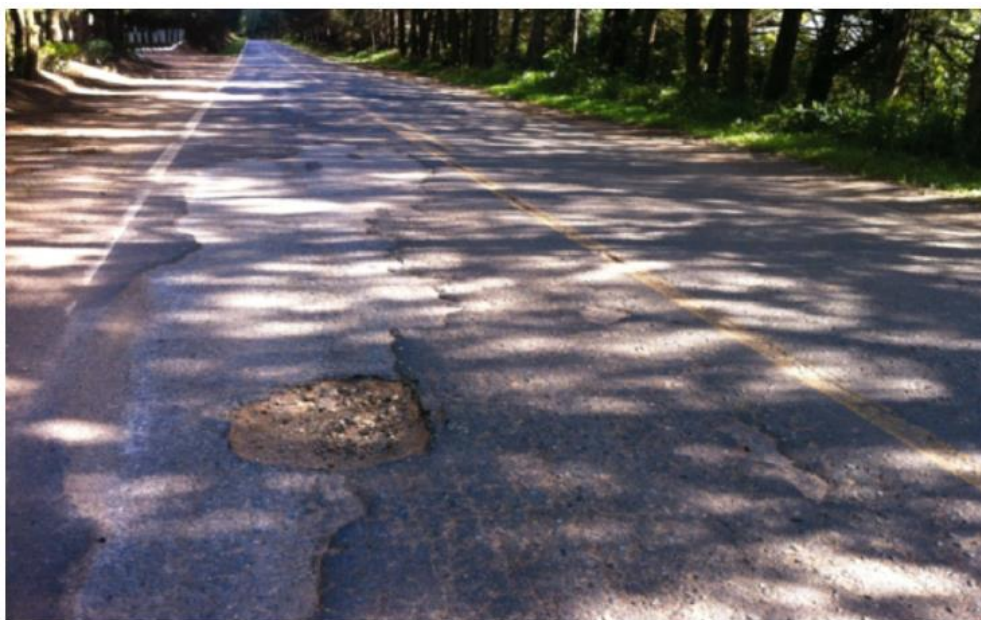
São cavidades no pavimento. Dependendo de seu tamanho, podem causar acidentes.

**Figura 14: Buraco no pavimento**

- Infiltração de água;
- Subida de água pela ação do tráfego (bombeamento);
- Estágio final da evolução das trincas cruzadas (“jacarés”) ou da desagregação.

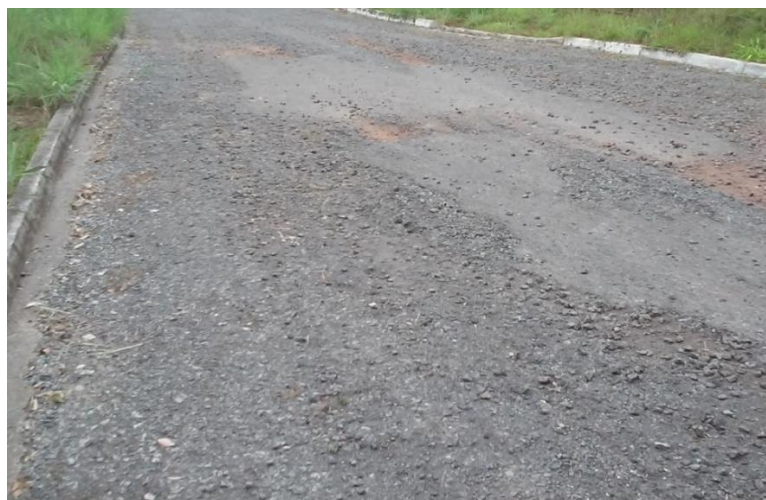
**Figura 15 :Desagregação do agregado no pavimento e painelas**  
Fonte: ARIA

Reciclagem profunda do pavimento com adição de cimento Portland é um processo de reconstrução parcial da estrutura do pavimento com emprego de equipamentos próprios para esta finalidade.

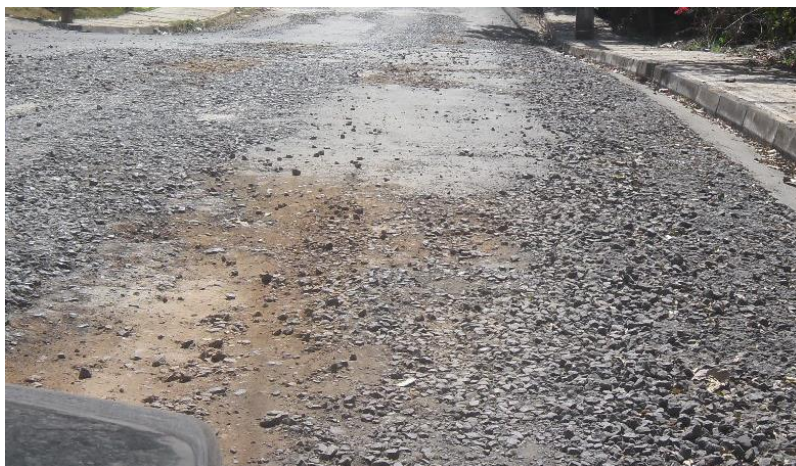
**Figura 16: Desagregação do agregado no pavimento e panelas**  
Fonte: ARIA

**Reparações a ser executada:**
